**Rapport d'évaluation du patrimoine culturel (REPC)**  
**Section 1 : Recherche sur le patrimoine culturel et Section 2 : Évaluation**  
**153-185 avenue Eastern, ville de Toronto**  
**(ancienne Dominion Wheel and Foundries Company)**

**FINAL - Présenté sans préjudice**  
**SBA N° 20073.2**

**Présenté à Infrastructure Ontario (IO)**  
**22 juin 2021**

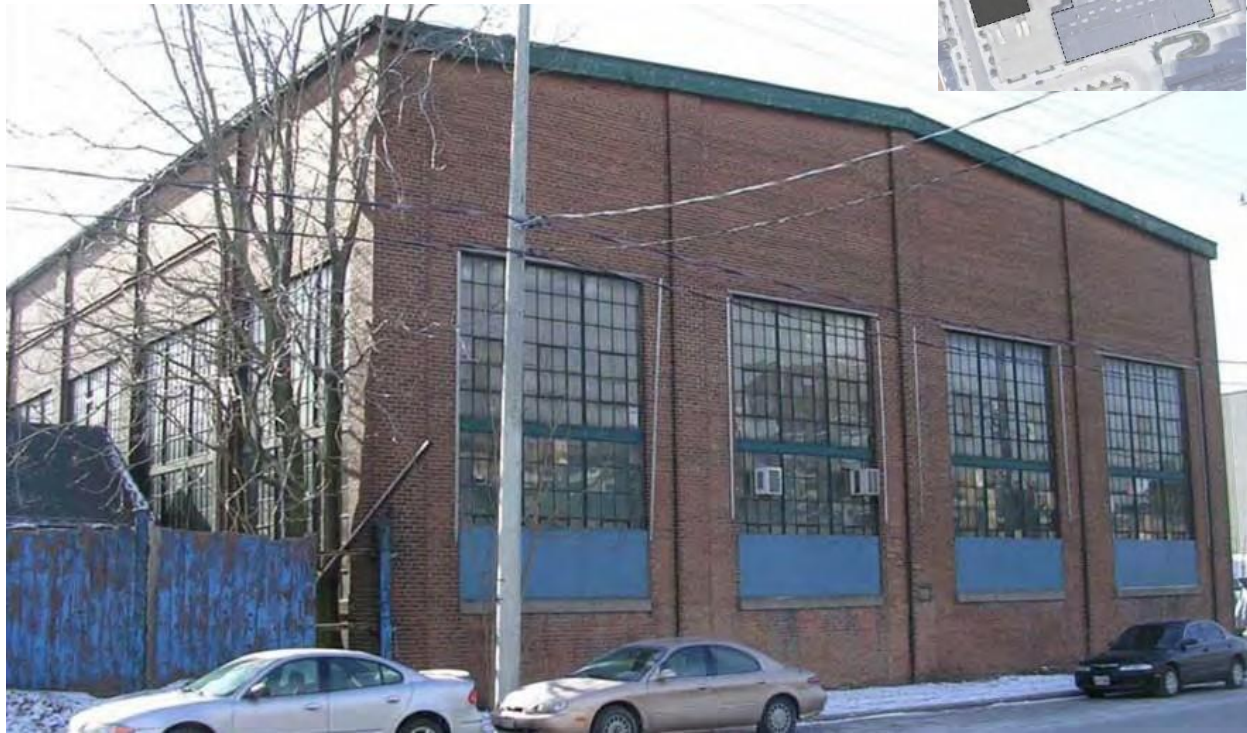
Figure 18 : Élévation nord (avant).  
Crédit : Commonwealth, 2008.

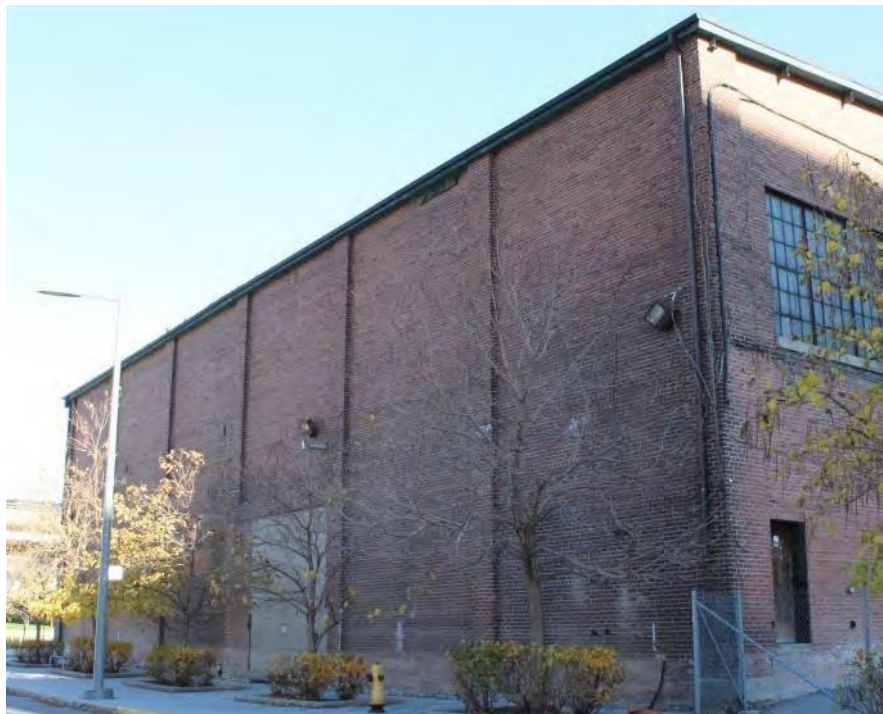
Figure 19 : Élévation ouest (latérale).  
Crédit : SBA, novembre 2020.

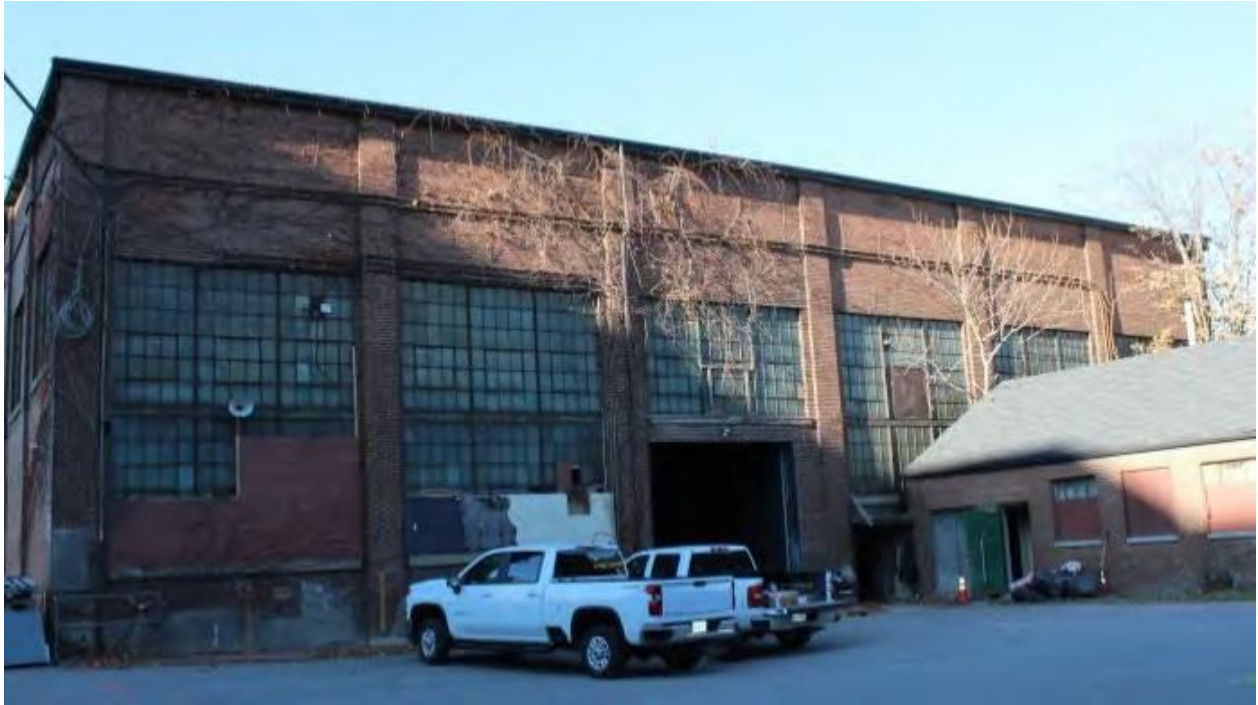
Figure 20 : Élévation (latérale) est, vue du nord-ouest : avant la démolition partielle.  
Crédit : SBA, novembre 2020.

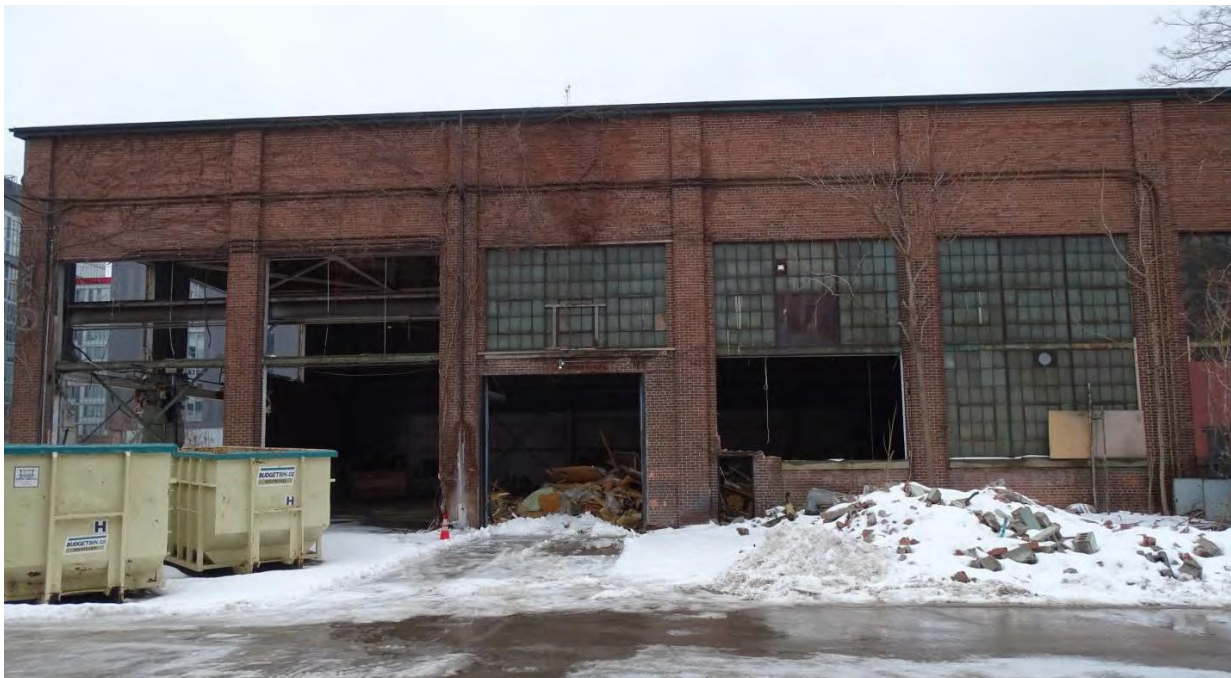
Figure 21 : Élévation (latérale) est : Après démolition partielle.  
Crédit : SBA, février 2021.

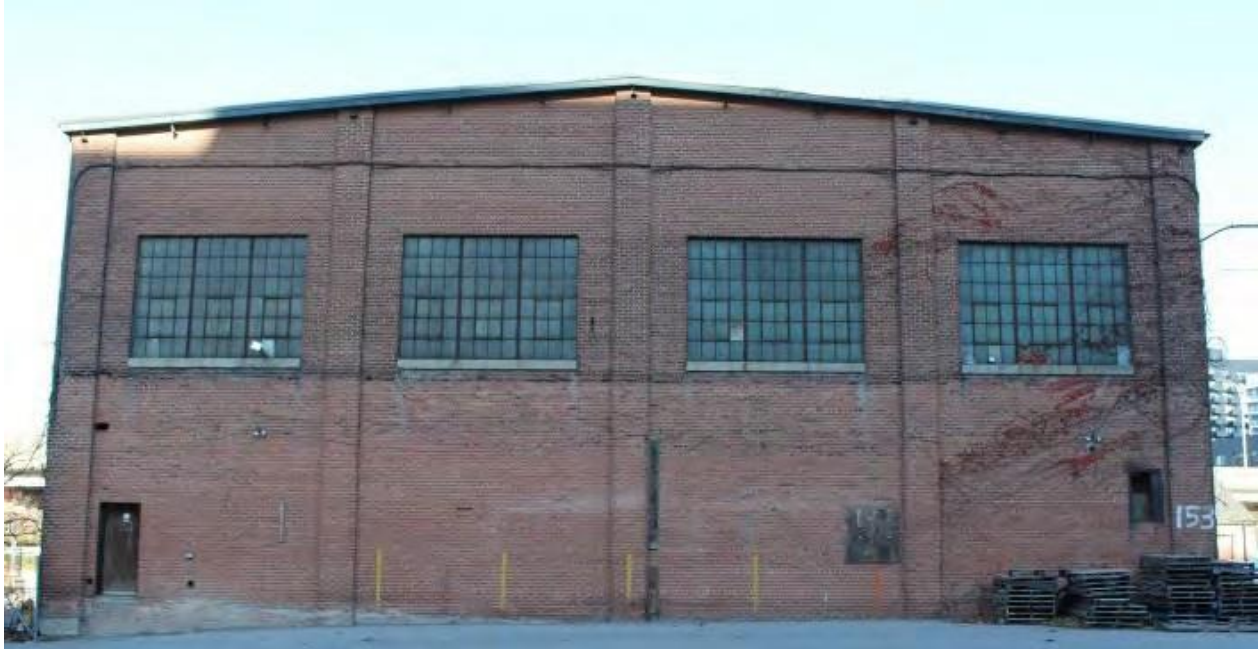
Figure 22 : Élévation sud (arrière) : Avant la démolition partielle.  
Crédit : SBA, novembre 2020.

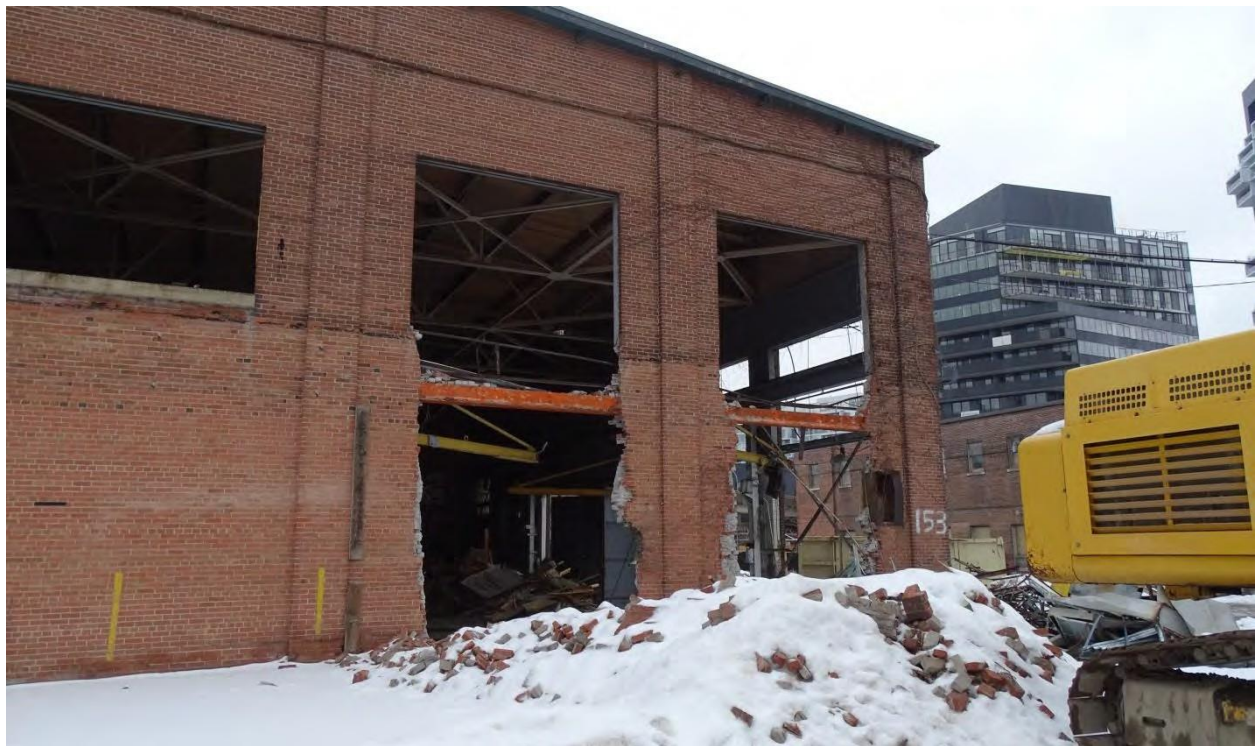
Figure 23 : Élévation sud (arrière) : Après démolition partielle.  
Crédit : SBA, février 2021.

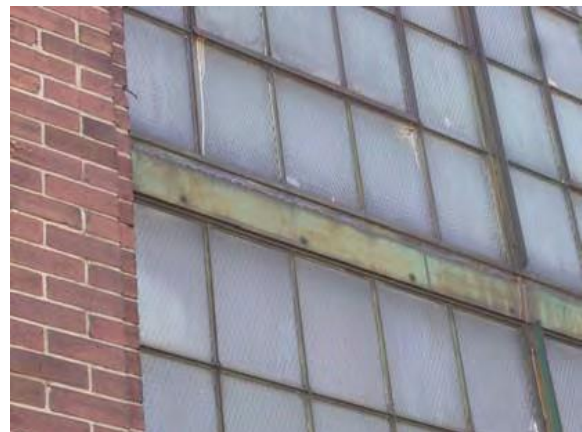
Figure 24 : Détail extérieur de la cornière en acier.  
Crédit : Commonwealth, 2010.

Les ouvertures des fenêtres présentent des appuis en béton, des linteaux plats en acier et des châssis industriels d'origine à vitres multiples en acier. Commonwealth Historic Resources Management Ltd. a entrepris une évaluation complète de l'état de ces fenêtres et a noté ce qui suit au sujet des fenêtres à guillotine industrielles :

*Les fenêtres sont constituées de rangées d'ouvrants en acier boulonnés à des meneaux verticaux en acier en forme de T et à trois cornières horizontales placées dos à dos en forme de T inversé, avec une cornière inversée supplémentaire soudée sur la face extérieure qui s'étend entre les piliers de maçonnerie. L'éclairage de l'unité se compose généralement de 36 lumières et d'un évent de trémie à pivot central de 4 lumières. Les fenêtres sont généralement disposées en bancs de trois châssis côte à côte et empilées sur deux unités de hauteur. Les meneaux en T en acier sont encastrés dans les appuis en béton coulé et fixés ou boulonnés aux angles du linteau en acier. Une plaque d'acier horizontale continue est fixée au profilé en C à l'aide de vis mécaniques à l'extérieur afin de protéger le joint contre les intempéries. Les unités sont vitrées avec du verre armé opaque et clair placé dans un lit de mastic.*

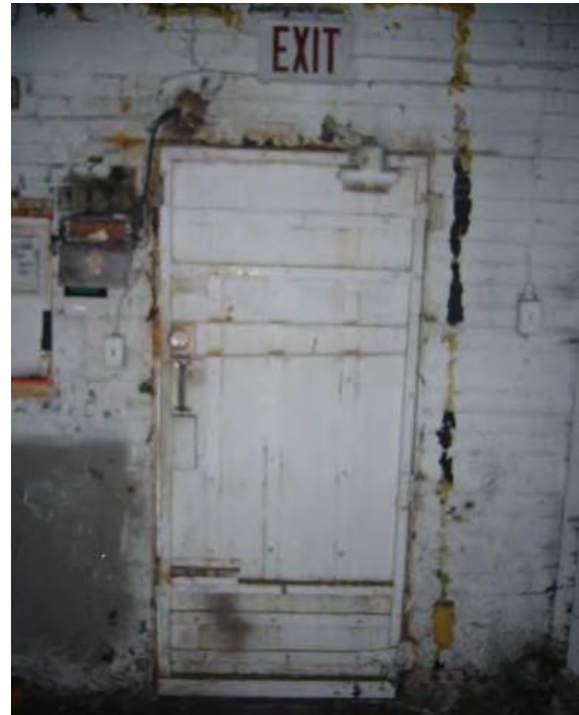
Une porte d'entrée sur l'élévation sud, constituée d'un treillis de barres plates en acier boulonnées à une porte en tôle d'acier, date très probablement de la construction du bâtiment. Cette porte est actuellement recouverte de contreplaqué à l'extérieur.

Figure 25 : Vue intérieure d'une porte en tôle d'acier, qui peut dater de la période c. 1950.  
Crédit : Commonwealth, 2010.

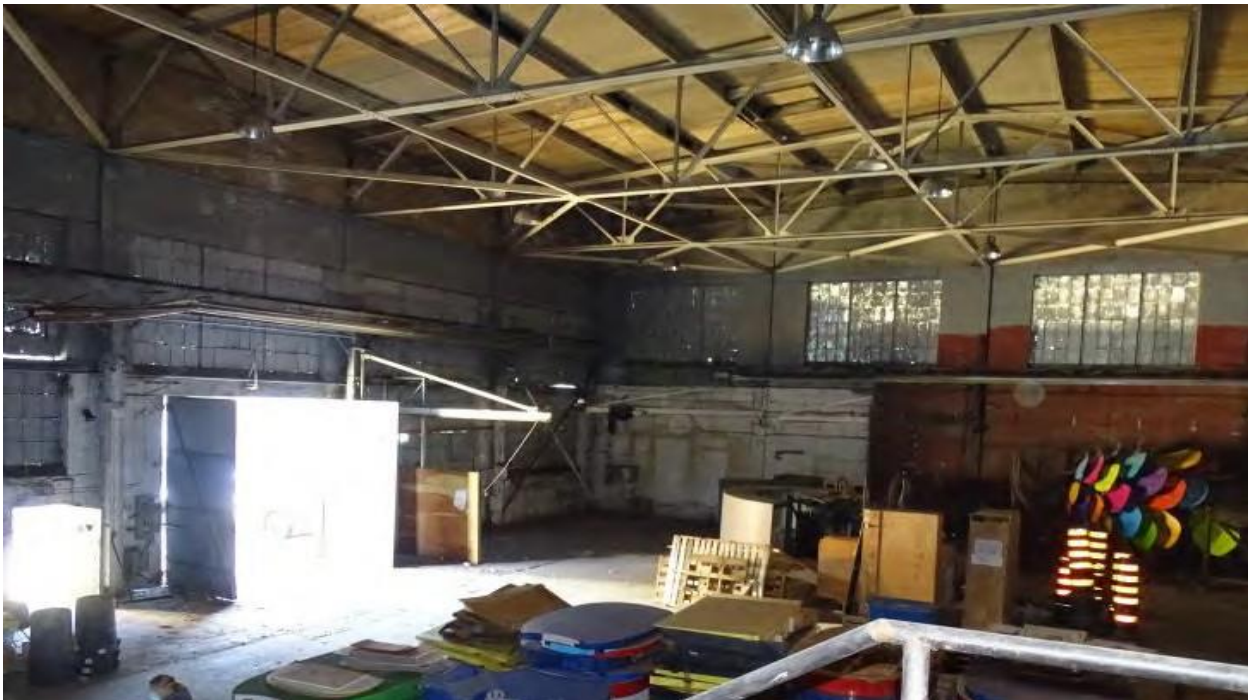
L'intérieur est un espace ouvert à deux étages, à l'exception d'une mezzanine dans le coin nord-est, qui n'est pas d'origine. Les murs sont en briques peintes apparentes et le plafond est constitué d'un platelage de toit en bois teinté.

Figure 26 : Vue intérieure de la salle de nettoyage en regardant vers le sud-est depuis la mezzanine.  
Crédit : SBA, novembre 2020.

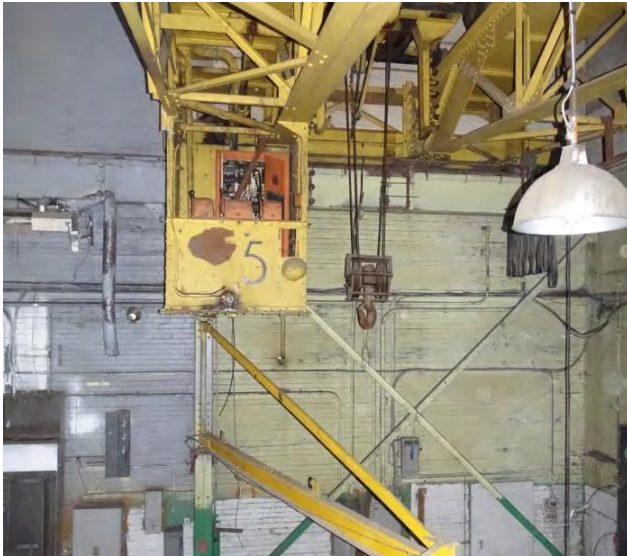
Des rails en acier et le support structurel d'un portique, fabriqué par Sir William Arrol & Co Ltd, Glasgow, Écosse, courent le long du bord supérieur des longs murs.

Figure 28 : Grue portique à l'angle nord-ouest.  
Crédit : SBA, novembre 2020.

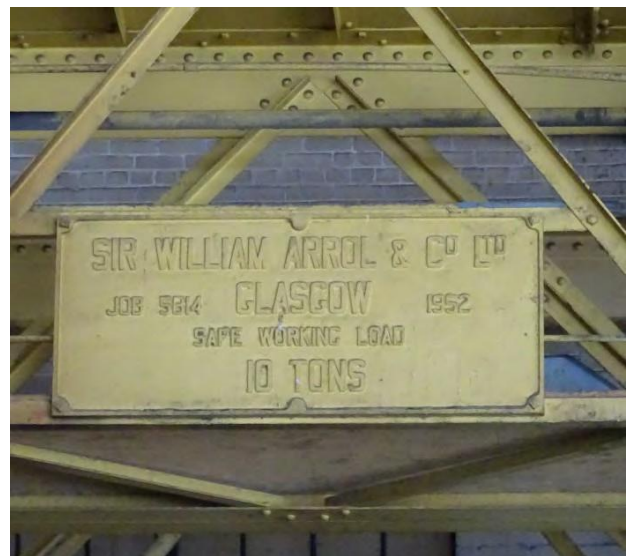
Figure 29 Plaque nominative de grue.  
Crédit : SBA, février 2021.

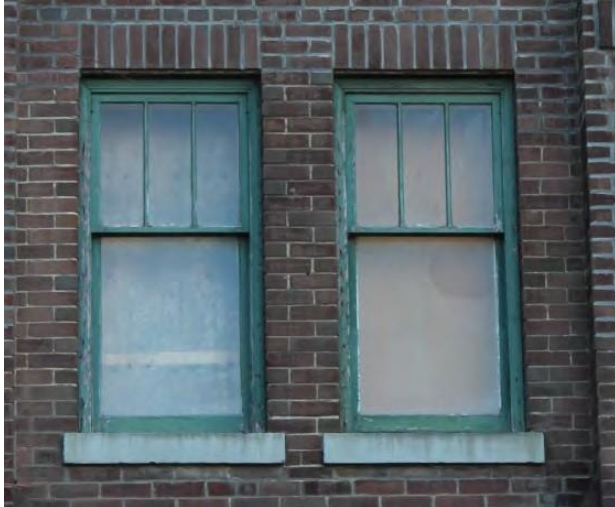
Les fenêtres en bois du deuxième étage, plus grandes, ont un châssis supérieur plus petit à trois lumières au-dessus d'un châssis inférieur à une seule vitre. Toutes ces fenêtres, sauf une, existent encore aujourd'hui.

Figure 34 : Type de fenêtre d'origine – Deuxième étage.  
Crédit : SBA, novembre 2020.

Les fenêtres en bois d'origine du deuxième niveau sont en mauvais état. Selon l'évaluation de l'état du Commonwealth, les cadres et les châssis en bois qui soutiennent les châssis devraient être remplacés. Bien qu'il soit possible de conserver les châssis, il serait préférable d'installer de nouveaux ensembles complets qui reproduisent visuellement l'original tout en étant efficaces sur le plan énergétique.

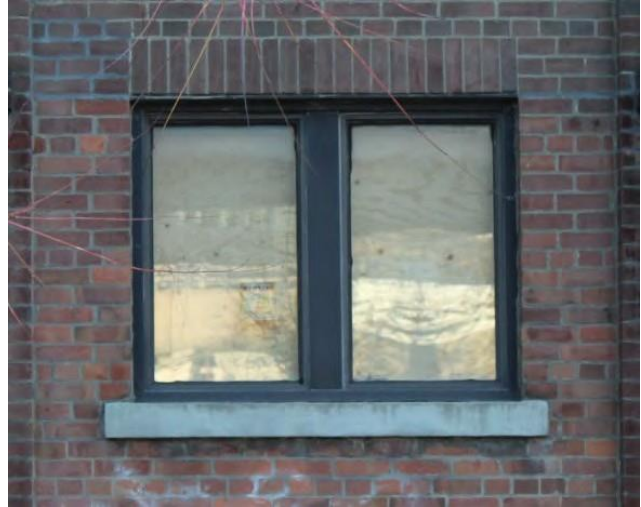
Figure 35 : Remplacement des fenêtres à l'emplacement de l'entrée d'origine.  
Crédit : SBA, novembre 2020.

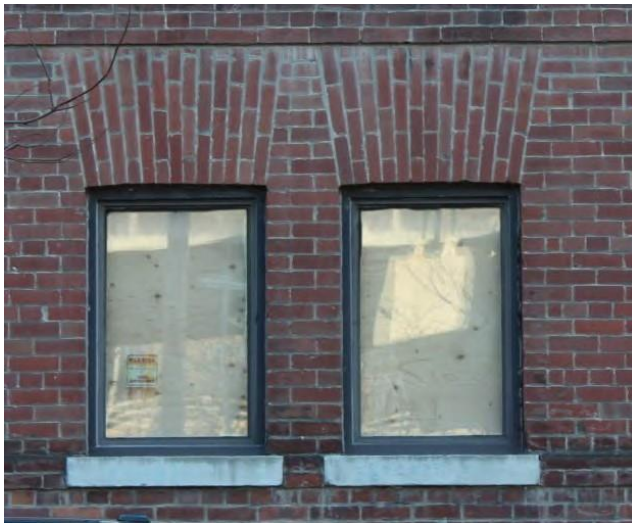
Les plus petites fenêtres en bois des rez-de-chaussée étaient équipées de deux châssis en bois de taille inégale, chacun avec une vitre. Seule la fenêtre la plus proche de l'entrée subsiste, le reste a été remplacé par des fenêtres à guillotine métallique à un seul vitrage.

Figure 36 : Fenêtre typique de remplacement pour un rez-de-chaussée.  
Crédit : SBA, novembre 2020.

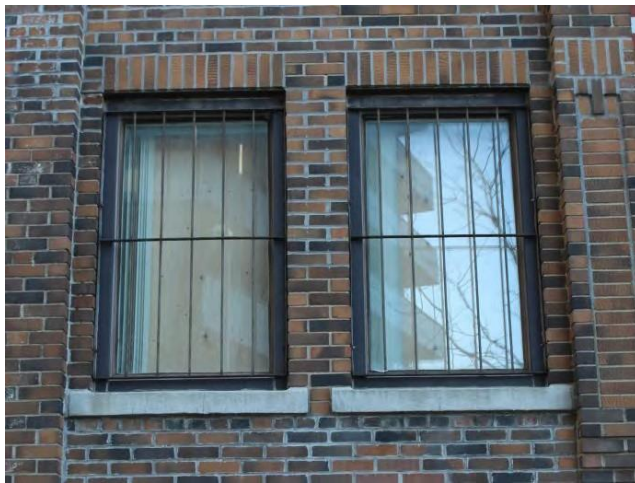
Figure 45 : Remplacement typique de fenêtres – Élévation nord – Rez-de-chaussée.

Les cadres de fenêtres en bois d'origine de toutes les ouvertures sont encore en place, bien que recouverts de métal préfini. En général, les fenêtres d'origine ont été enlevées et remplacées par des unités fixes à double vitrage, à l'exception des fenêtres du deuxième étage sur la façade nord et de deux des trois ensembles de fenêtres sur la façade est du bureau d'origine. Des grilles de sécurité extérieures en métal ont également été ajoutées à la plupart des fenêtres du sous-sol et du rez-de-chaussée. La majorité des fenêtres le long des élévations nord et est du bureau d'origine ont été recouvertes de contreplaqué à l'intérieur à tous les niveaux.

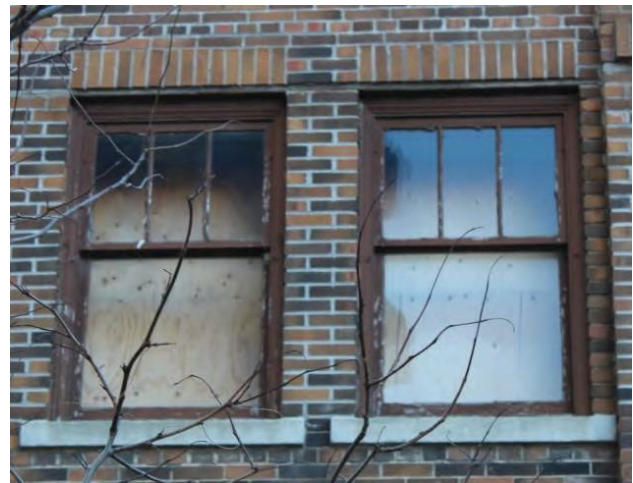
Figure 46 : Fenêtres d'origine – Élévation nord – Deuxième étage.

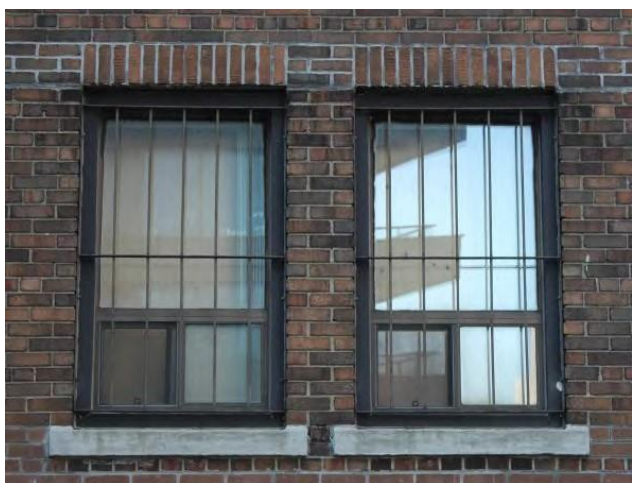
Figure 47 : Remplacement typique de fenêtres – Élévations est et sud.

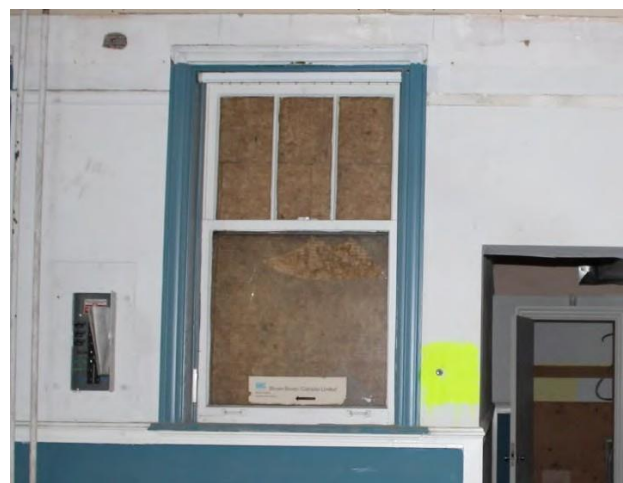
La fenêtre d'origine typique est une fenêtre en bois à guillotine simple avec une configuration trois sur un. Trois fenêtres extérieures d'origine sont situées à l'intérieur du bâtiment, au niveau du rez-de-chaussée, le long du mur est du lien de 1941, qui auraient été des fenêtres extérieures orientées vers l'ouest avant l'ajout du lien.

Figure 48 : Fenêtre originale située à l'intérieur.

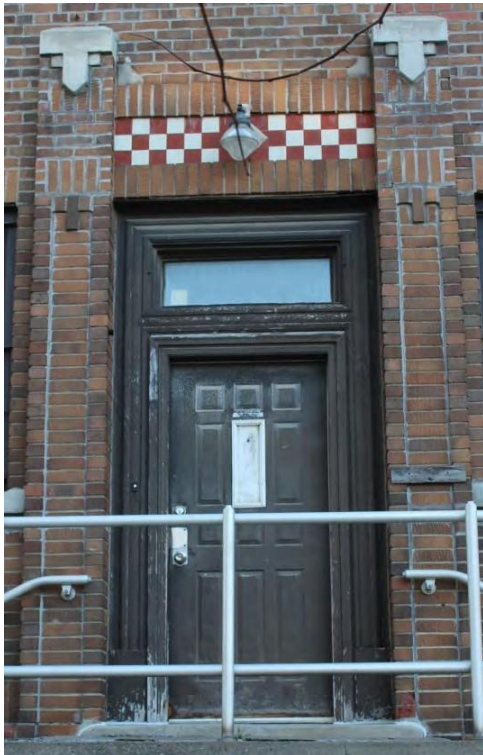
Il existe deux types de portes historiques dans le bâtiment. L'entrée principale, qui donne sur l'avenue Eastern, comporte une porte à un seul battant avec une imposte vitrée au-dessus. La porte est ornée de moulures en bois à l'extérieur et à l'intérieur. La porte d'origine a été enlevée et remplacée par une unité moderne isolée, mais le châssis d'imposte d'origine est resté en place. Le deuxième type de porte est une porte coupe-feu à revêtement métallique breveté située au deuxième étage de la façade sud de l'ajout de 1940.

Figure 49 : Entrée principale sur l'avenue Eastern.  
Crédit : SBA, novembre 2020.

Le cadre de la porte de l'entrée principale, l'imposte et la garniture sont en assez bon état.

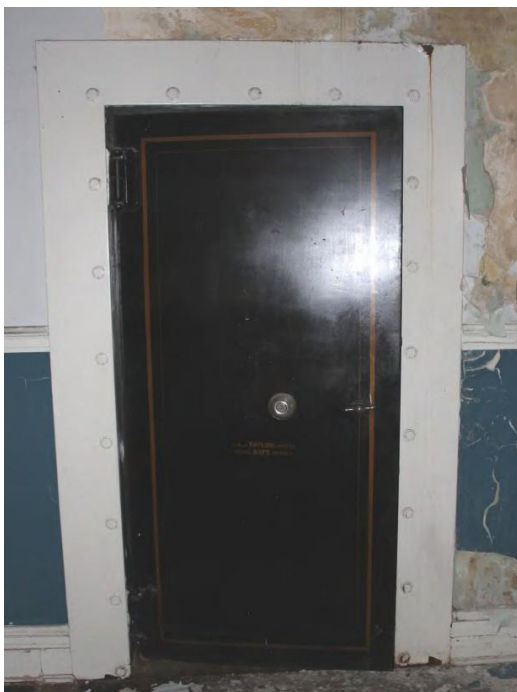
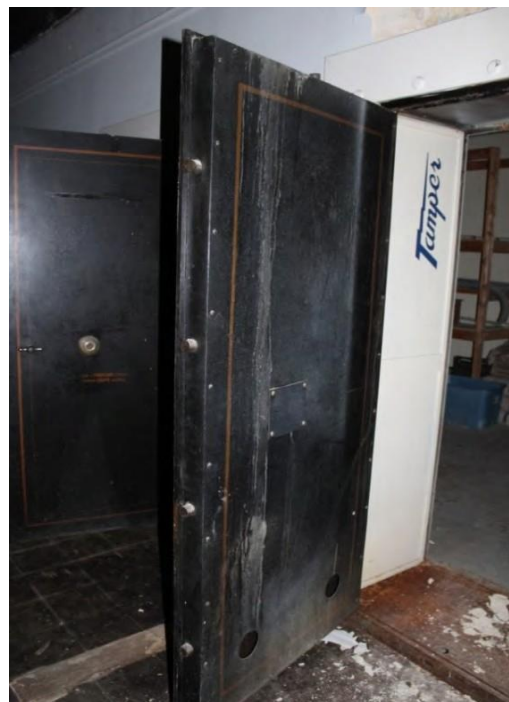
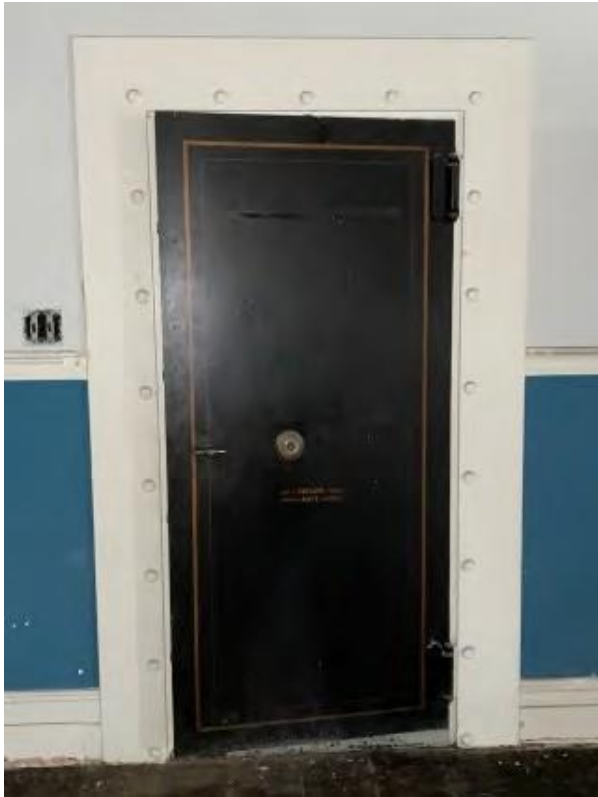
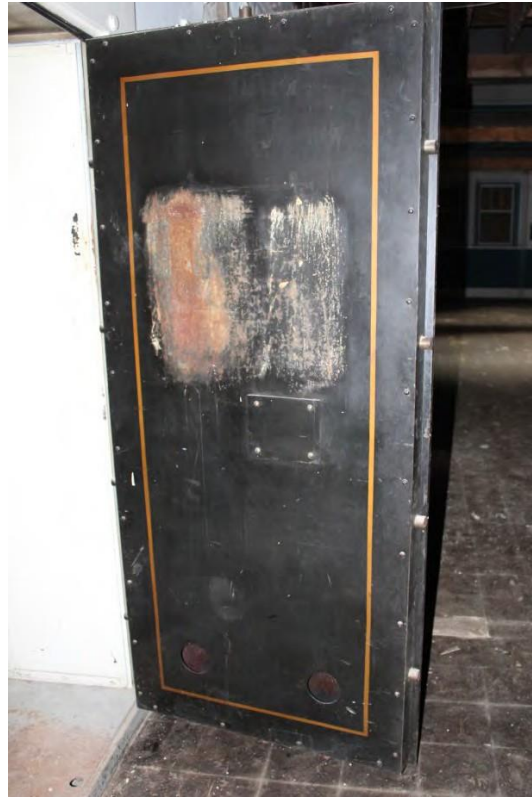
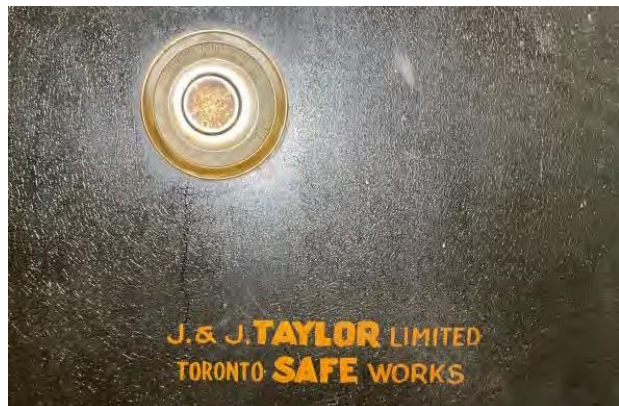
Plusieurs coffres-forts en métal fabriqués par J.& J. Taylor existent encore in situ. Au sous-sol, la porte du coffre-fort, son cadre extérieur et ses charnières existent, et il semble que la face extérieure de la porte ait été peinte en blanc. La signalétique J.& J. Taylor est installée au-dessus du cadre de la porte. Au rez-de-chaussée se trouvent deux portes de chambre forte. Les portes de la chambre forte mènent à une seule chambre forte. La large garniture, y compris les détails des boulons de fixation exposés et le coffrage, existent toujours. Au deuxième étage se trouve une troisième chambre forte, avec sa porte et sa garniture. Comme pour la porte de la chambre forte du sous-sol, la face extérieure et la garniture sont blanches. Les deux portes de la chambre forte du rez-de-chaussée sont en meilleur état.

Figure 54 : Porte de voûte 1 du rez-de-chaussée – Extérieur.  
Crédit : SBA, novembre 2020.

Figure 55 : Porte de voûte 1 du rez-de-chaussée – Intérieur.  
Crédit : SBA, novembre 2020.

Figure 56 : Porte de voûte 2 du rez-de-chaussée – Extérieur.  
Crédit : SBA, novembre 2020.

Figure 57 : Porte de voûte 2 du rez-de-chaussée – Intérieur.  
Crédit : SBA, novembre 2020.

Figure 58 : Porte de voûte 2 du rez-de-chaussée – Détail de la signalisation.  
Crédit : SBA, novembre 2020.

Figure 59 : Porte de voûte 2 du rez-de-chaussée – Détail de la signalisation.  
Crédit : SBA, novembre 2020.

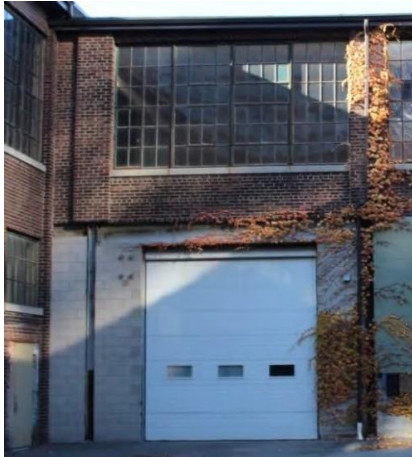
Figure 63 : 185 avenue Eastern – Atelier d'usinage de 1935 et ajout des années 1940 – Élévation sud.  
Crédit : SBA, novembre 2020.

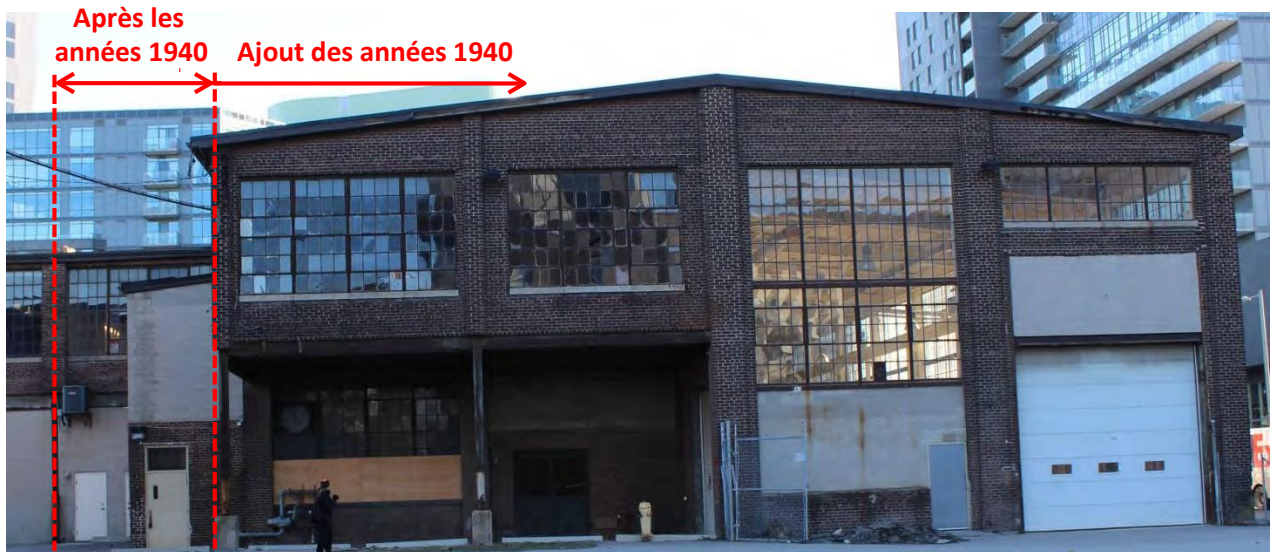
Figure 64 : 185 avenue Eastern – Atelier d'usinage de 1935 et ajout des années 1940 – Élévation sud.  
Crédit : SBA, novembre 2020.

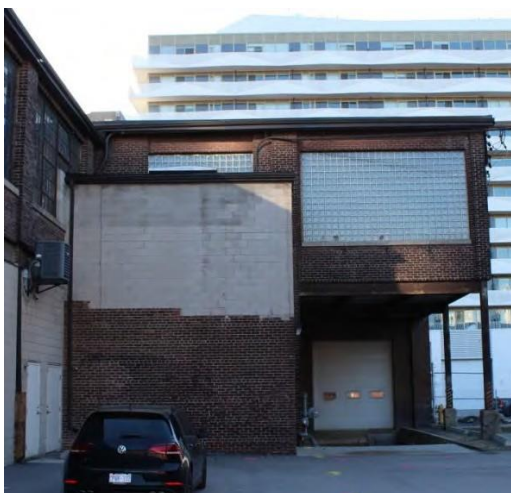
Figure 65 : 185 avenue Eastern – Atelier d'usinage de 1935 et ajout des années 1940 – Élévation sud.  
Crédit : SBA, novembre 2020.

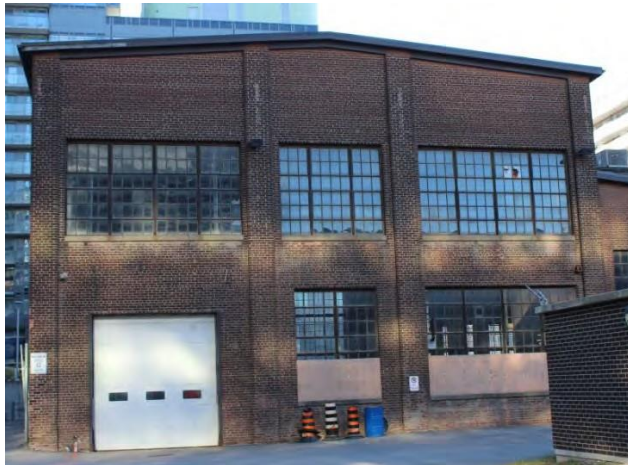
Figure 66 : 185 avenue Eastern – Atelier d'usage de 1939 –  
Élévation sud.  
Crédit : SBA, novembre 2020.

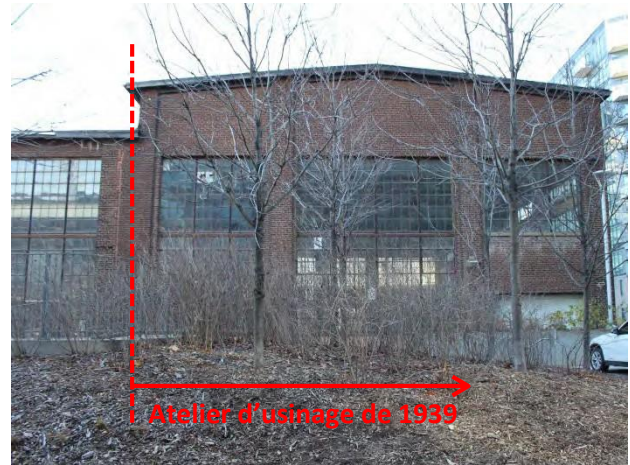
Figure 67 : 185 avenue Eastern – Atelier d'usage de 1939 –  
Élévation sud.  
(Niveau du rez-de-chaussée caché par le mur de  
soutènement voisin).  
Crédit : SBA, novembre 2020.

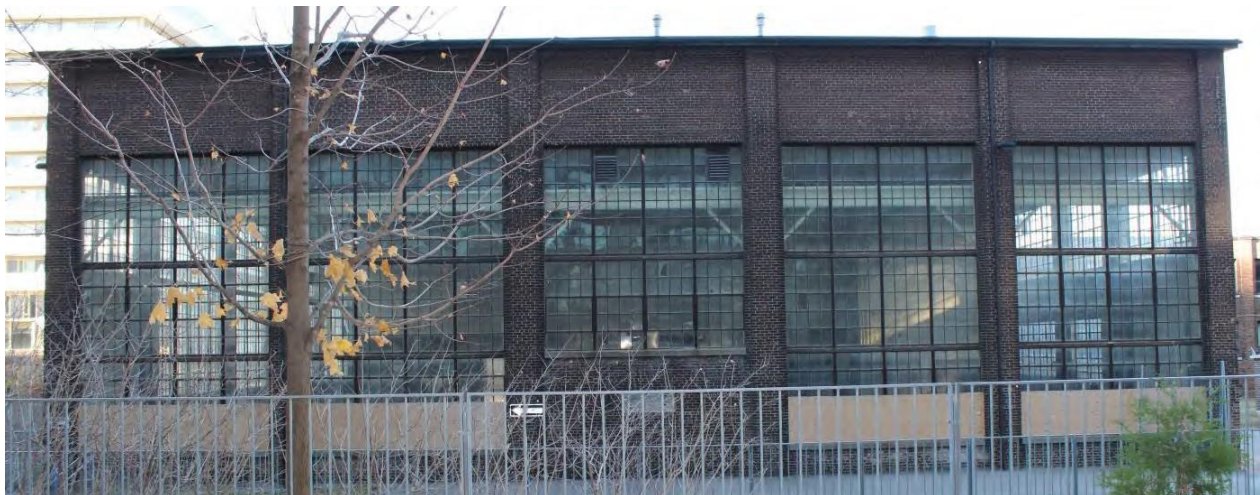
Figure 68 : 185 avenue Eastern – Atelier d'usage de 1939 – Élévation est.  
Crédit : SBA, novembre 2020.

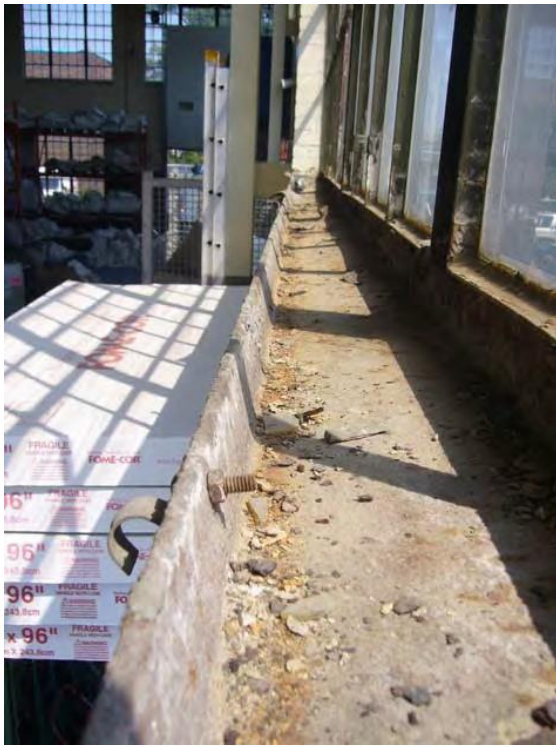
Figure 69 : Canal C du mur sud du magasin d'origine tournant vers l'extérieur.  
Crédit : Commonwealth, 2008.

Les fenêtres d'origine à carreaux multiples en acier sont présentes dans l'ensemble du bâtiment. Les fenêtres sont constituées de rangées de châssis en acier boulonnés à des meneaux en T en acier et à des profilés et cornières horizontaux en acier qui s'étendent entre les piliers de maçonnerie. Les profilés et les cornières en acier sont fixés aux colonnes en H encastrées dans les piliers de maçonnerie (voir figure 7). Les unités varient en taille et mesurent 0,9 x 2,7 x 1,2 x 2,7 x 1,8 x 2,7 x 1,2 x 2,3 x 1,8 x 3,2, et 1,2 x 3,2 m (3' x 9', 4' x 9', 6' x 9', 4' x 7'-6", 6' x 10'-6", et 4' x 10'-6"). Les configurations d'éclairage des fenêtres varient de 27 à 42 lumières et les deux niveaux inférieurs des châssis sont équipés d'évents de trémie à pivot central dans une configuration à 4 ou 6 lumières. Les fenêtres sont généralement disposées par paires et par ensembles de 3 ou 4 châssis côte à côte, boulonnés aux meneaux en T et fixés aux profilés en C horizontaux et aux cornières soudées à l'aide de boulons ou de chevilles. Les chevilles permettaient aux unités en acier de se dilater et de se contracter en fonction des variations de température; certaines chevilles ont été remplacées par un assemblage boulonné fixe. Les châssis sont empilés en deux ou trois rangées et sont encastrés dans les piliers de maçonnerie, le raccordement étant scellé avec du mortier. Les meneaux en T en acier sont encastrés dans les appuis en béton coulé et sont fixés aux linteaux et cornières en acier, qui s'étendent sur toute la largeur des ouvertures et sont encastrés dans les colonnes de maçonnerie. Une plaque d'acier horizontale continue est fixée au profilé en C à l'aide de boulons à l'extérieur. Les unités sont vitrées avec du verre armé opaque et clair dans un lit de mastic. Le détail du petit bois varie entre le châssis de 1935 et celui de 1940; le châssis de 1935 a un profil en nez de bœuf distinctif tandis que les unités de 1940 ont un profil plat.

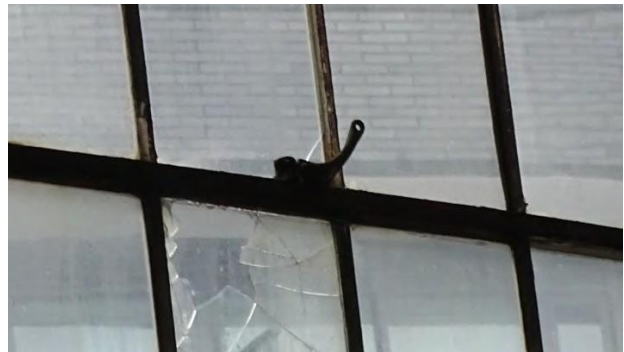
Figure 70 : Matériau de fenêtre d'origine.  
Crédit : SBA, février 2012.

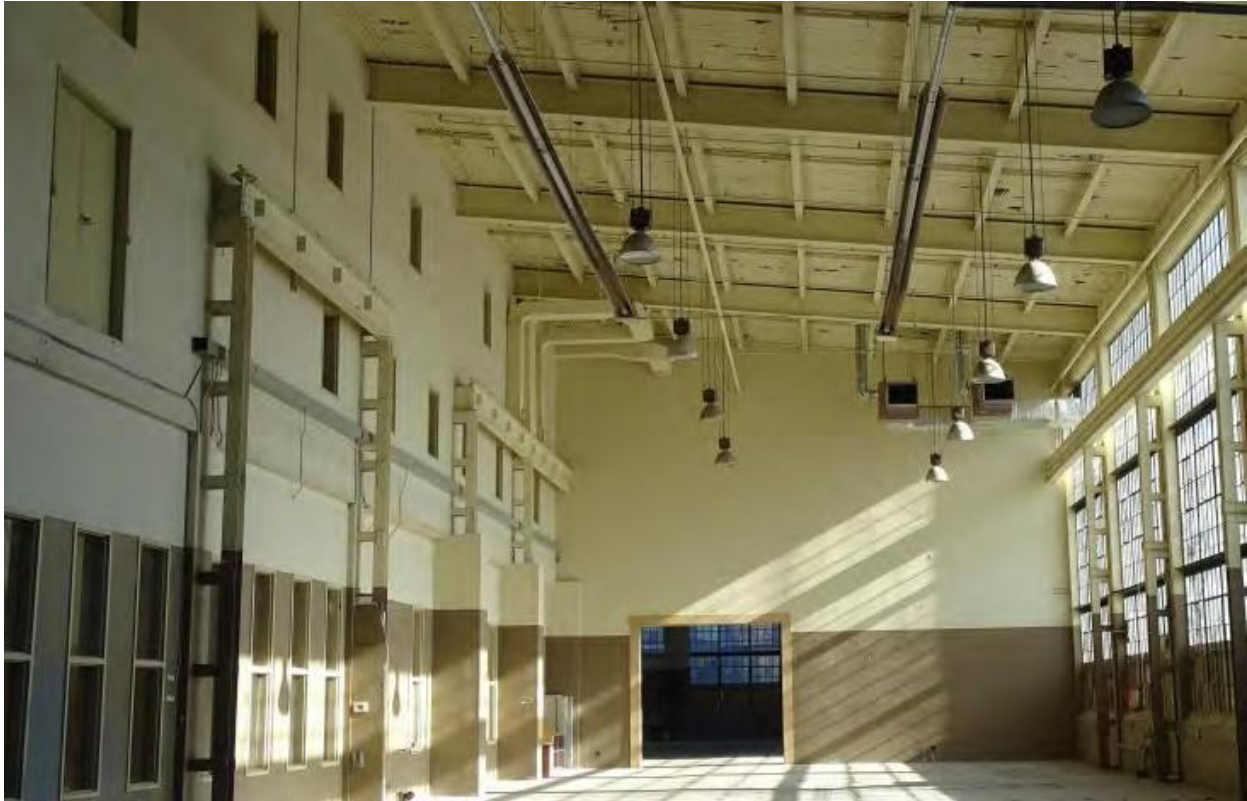
Figure 75 : Atelier d'usinage de 1935 montrant la structure des équipements sur les murs nord et sud.  
Crédit : SBA, novembre 2020.

Une structure métallique indépendante pour les portiques se trouve dans les deux ateliers. Les grues ont été enlevées.

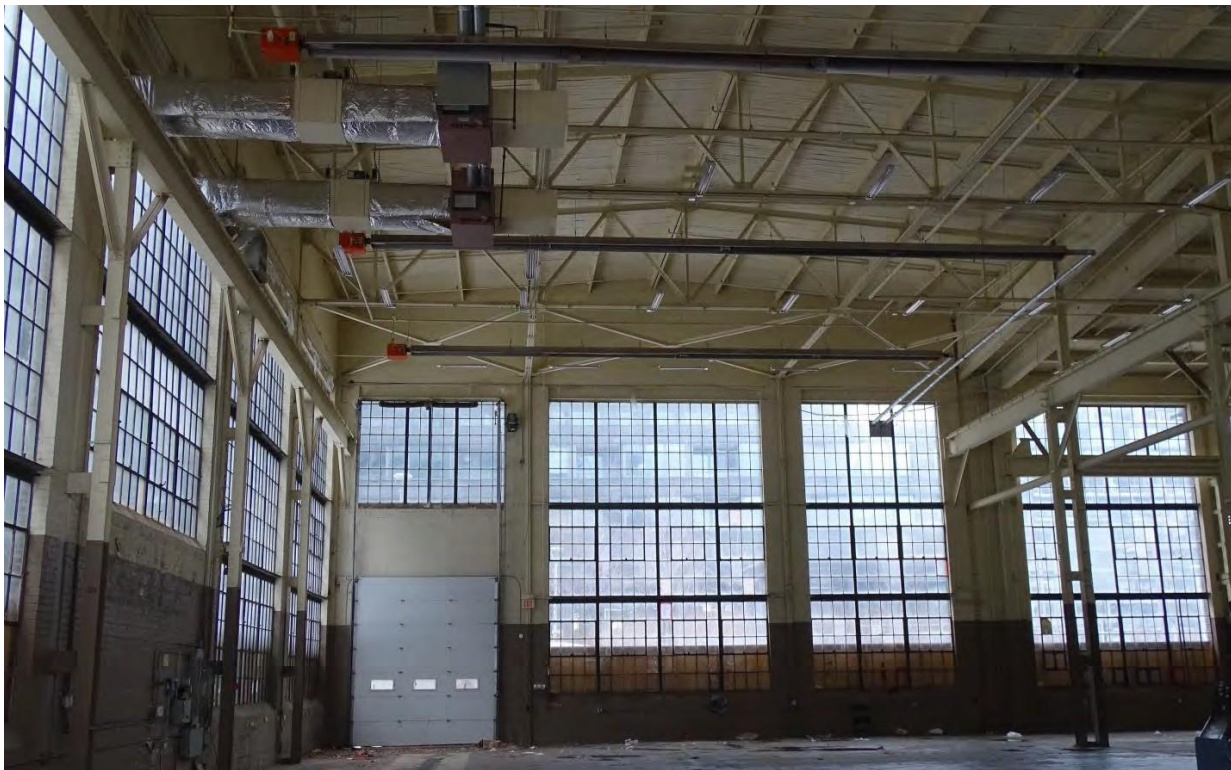
Figure 76 : Atelier d'usinage de 1939 montrant la structure des équipements.  
Crédit : SBA, novembre 2020.

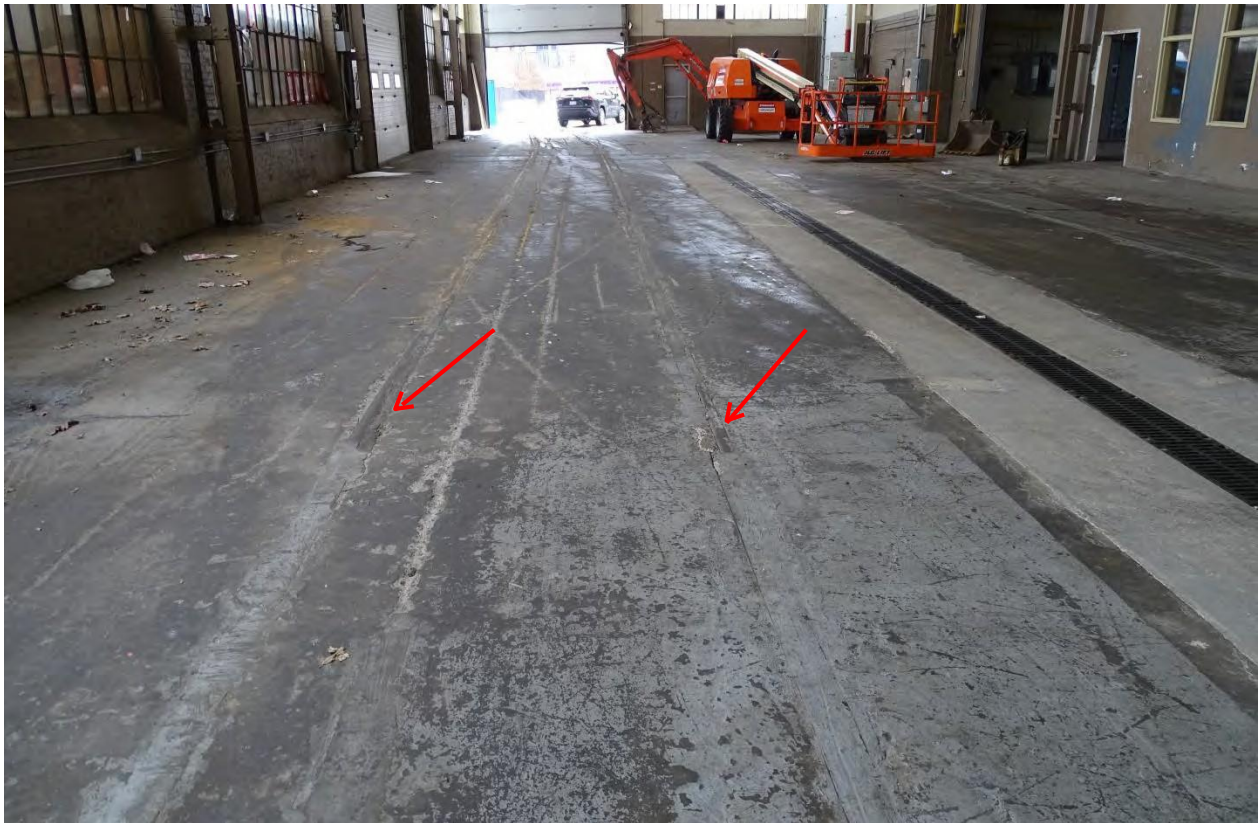
Figure 77 : Atelier d'usinage de 1935 montrant les voies ferrées encastrées dans la dalle.  
Crédit : SBA, février 2021.

Les voies ferrées encastrées dans le sol en béton s'étendent sur toute la longueur des deux magasins et de l'annexe.
